CONCEPTO TÉCNICO SGA No.2026 - 867

OBJETO: Inspección y evaluación a solicitud de denuncia por daño ambiental al humedal la Candelaria por parte de la alcaldía municipal de Montelíbano.

MUNICIPIO: Montelíbano

FECHA CONCEPTO: 23 – abril - 2026

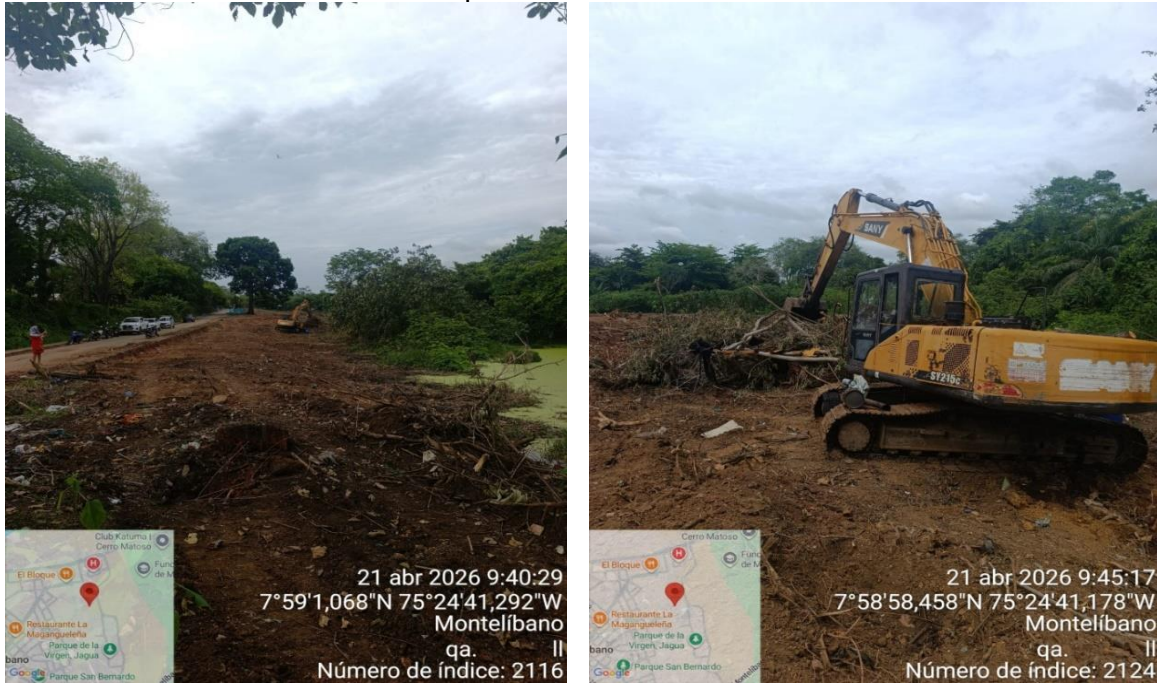
Durante el recorrido se evidenció que el área de intervención la cual limita con el humedal de la Candelaria, en la cual el terreno ha sido removido por maquinaria pesada (figura 3), donde durante la visita que parte de la cobertura vegetal fue intervenida con el aprovechamiento forestal de árboles ocasionando una perturbación de la fauna existente en el humedal la Candelaria obligándola a desplazarse de su hábitat natural hacia otro lugar.

Durante el recorrido de inspección, se evidenció remoción de la capa vegetal por la intervención de maquinaria amarilla que se encontraba en el lugar de los hechos, por lo cual no se puede constatar la totalidad de la tala de los árboles realizada, debido a que el movimiento de tierras ha sido de manera drástica y no fue posible cuantificar los árboles en su totalidad. Cabe resaltar que se desconoce el permiso de aprovechamiento por el cual fueron talados los árboles (Figura 8), dado que durante la visita no se presentaron evidencias de tramites o autorizaciones por parte de la Corporación CVS.

Figura 3. Remoción de la cobertura vegetal por la intervención de la maquinaria amarilla en el municipio de Montelíbano -Córdoba.

Se recomienda que se haga la suspensión de las obras de intervención hasta que no se cuente con los respectivos permisos de acuerdo a las actividades.

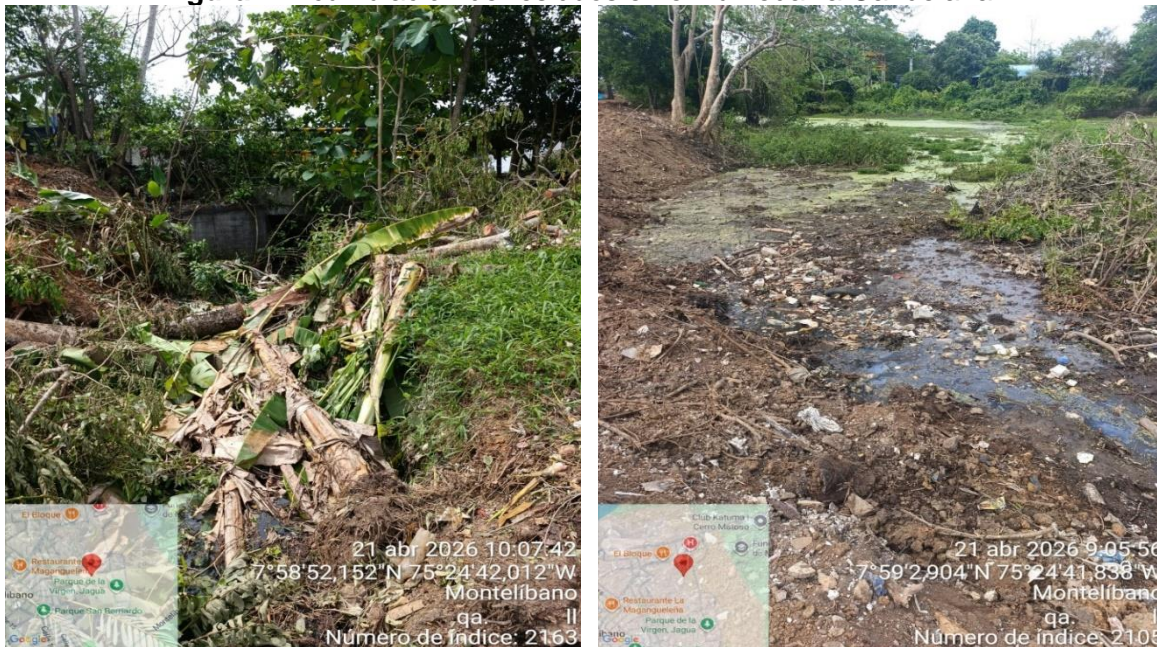
Adicionalmente se observó la acumulación residuos en el suelo y en el cuerpo de agua del humedal lo que afecta su dinámica natural y genera estancamiento del agua, así mismo la presencia de basuras como llantas, contribuye a la contaminación del área y se convierte en foco de proliferación de vectores que afectan la salud pública (figura 4).

Figura 4. Acumulación de residuos en el humedal la Candelaria.

Que se deben implementar medidas para el mantenimiento del ecosistema de humedal mediante actividades de educación ambiental y manejo adecuado de los residuos sólidos, con el fin de mitigar los efectos de la contaminación que presenta el ecosistema de humedal por la acumulación de residuos sólidos.

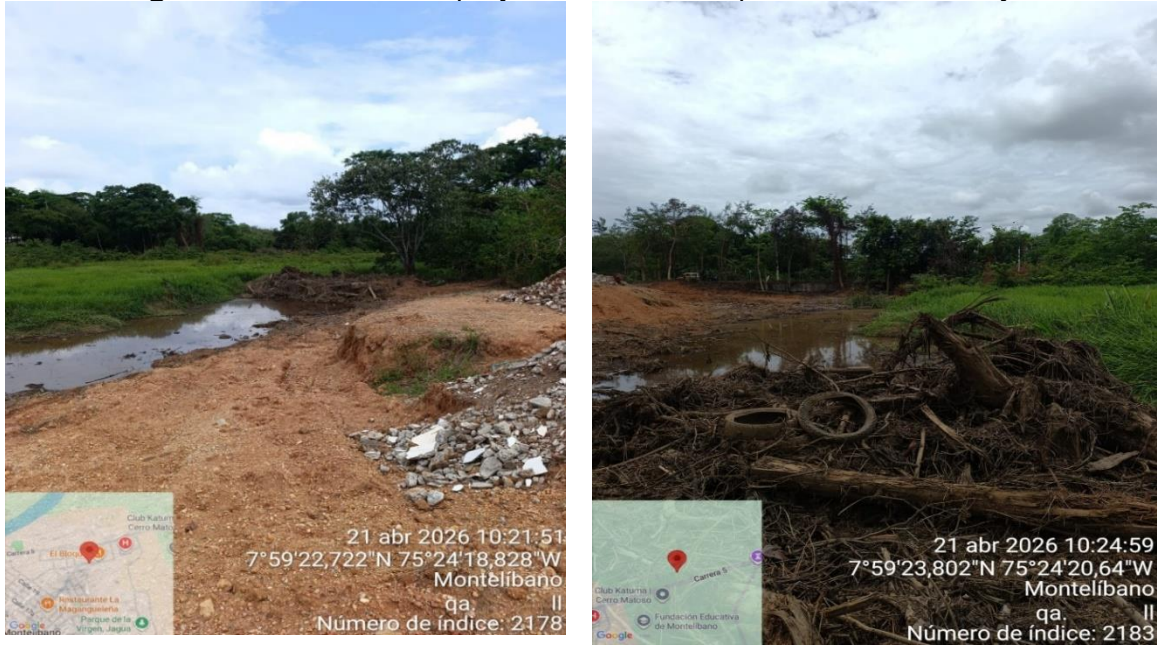
Por otra parte, se evidenciaron procesos de compactación y taponamiento del cauce natural de un arroyo el cual desemboca en el río San Jorge, generando desviación del cauce a otro sentido, con el objeto de realizar una obra en esa área (figura 5).

Figura 5. Zona donde se proyectaba realizar taponamiento del arroyo.

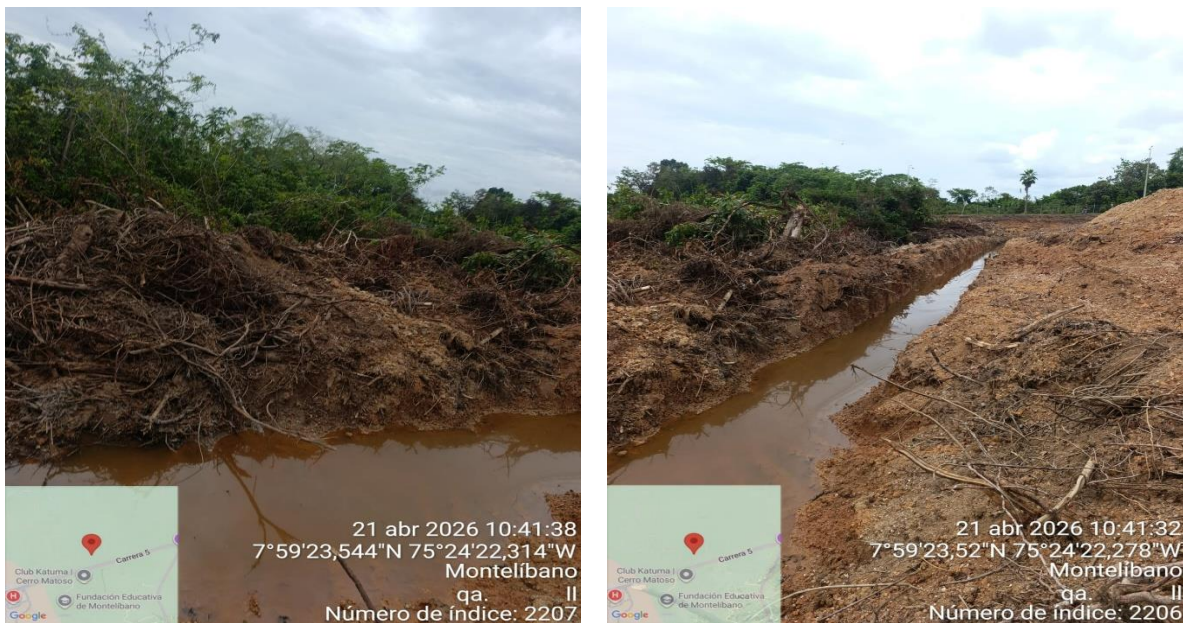
Durante el recorrido se identificó la presencia de un canal de origen antrópico construido con el fin de desviar el flujo hídrico del humedal. Esta intervención ha generado impactos negativos sobre el mismo, al alterar su dinámica natural y su capacidad hidráulica (figura

6), evidenciándose además que dicha actividad se ejecutó sin contar con los permisos ambientales correspondientes

Figura 6. Zona de canal antrópico para desviación del humedal.

Con el recorrido realizado, se determina la existencia de un canal de origen antrópico, el cual fue construido con el propósito de desviar el flujo hídrico del humedal. Esta intervención ha generado afectaciones sobre la dinámica natural del ecosistema, así como una alteración en su capacidad hidráulica. De igual manera, se evidenció que dicha actividad fue ejecutada sin contar con los permisos ambientales requeridos por la normatividad vigente, configurándose como una intervención no autorizada con impactos negativos sobre el humedal.

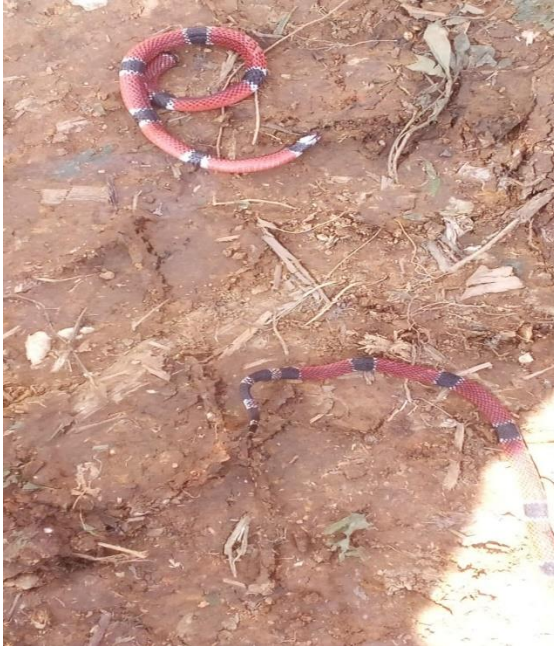
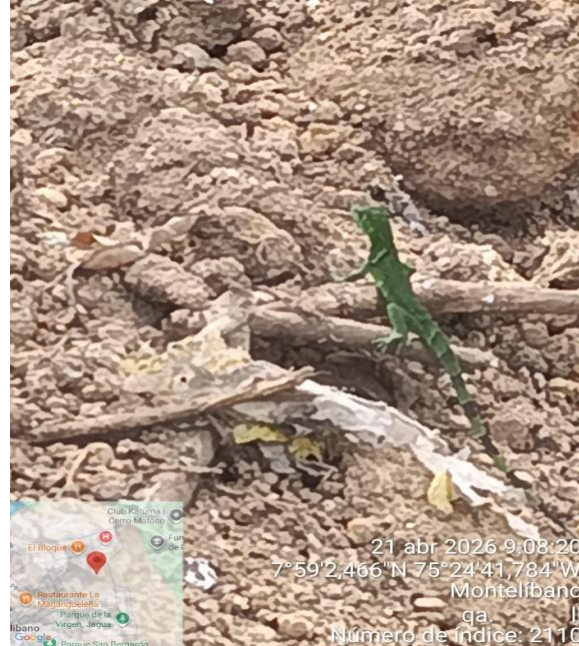
A partir de la visita realizada fue posible evidenciar que la intervención de la obra antrópica adelantada en el sector generó la reducción de la cobertura vegetal alrededor del humedal la Candelaria afectando los hábitats de especies como: Chigüiros (*Hydrochoerus hydrochaeris*), Iguanas (*Iguana iguana*), Serpientes tales como la coral (*Micrurus corallinus*), aves características de ecosistemas de humedal entre otras especies (figura 7), las cuales fueron identificadas durante la visita. Así mismo el comportamiento de las especies indica la actividad de remoción de tierra y/o aprovechamiento forestal era adelantada sin implementar las medidas de un plan ahuyentamiento y rescate de la fauna, en aras de prevenir impactos y garantizar el bienestar de las especies silvestres existente en el humedal la Candelaria.

Figura 7. Fauna silvestre identificada durante las intervenciones en el humedal la Candelaria en el municipio de Montelíbano – Córdoba.

En este sentido, evidenciada la actividad realizada y el estado de estrés bajo el cual se encontraban los animales silvestres avistados durante la visita se evidencia que durante la intervención se causaron alteración en los hábitats de algunas especies lo que generó la posible migración de las mismas.

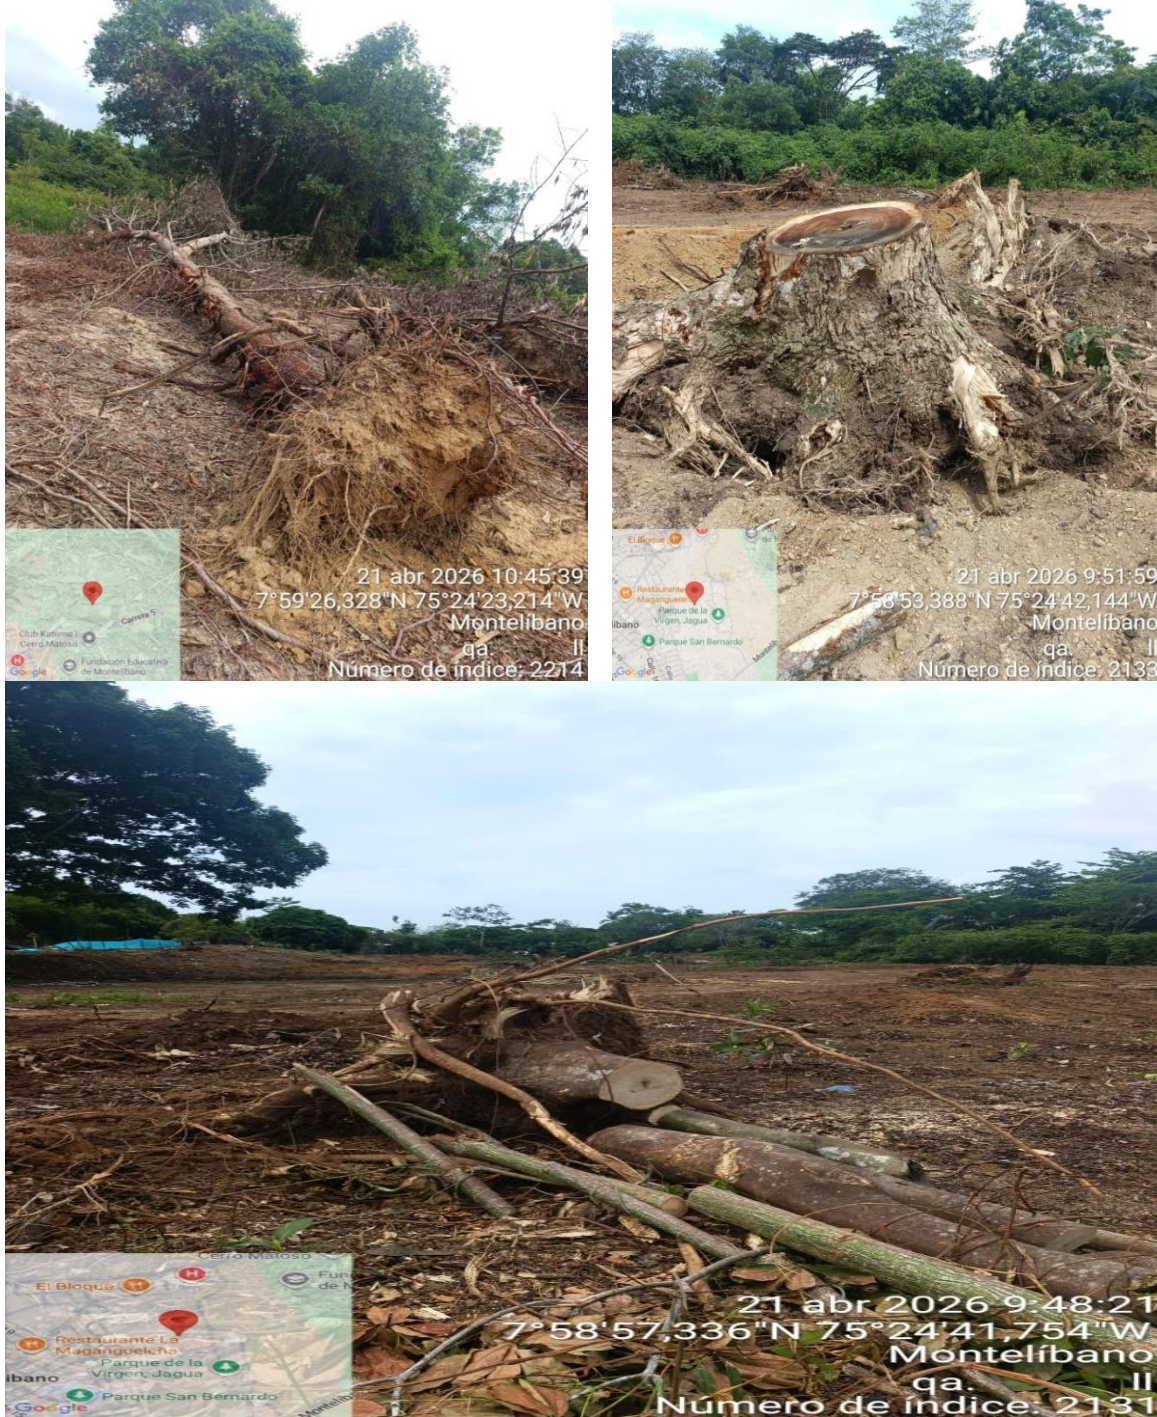
En este sentido, se reportan los individuos que se encontraron con señales de tala en el humedal la Candelaria por sus características taxonómicas corresponden a diferentes especies (02) Campano (*Albizia Saman*), (01) Ceiba Barrigón (*Pseudobombax septenatum*), (02) Melina (*Gmelina arborea*), (01) Guamo macho (*Inga edulis*), (03) Palma Vino (*Attalea butyracea*). Así mismo, se constató por evidencia de tocón, residuos vegetales y por versiones de los vecinos del sector, la presunta tala de los individuos.

Los individuos que se encontraron con señales de tala en el humedal Isla CVS por sus características taxonómicas corresponden a diferentes especies (03) Acacia (*Acacia mangium*), (03) Melino (*Gmelina arborea*), (01) Guamo Macho (*Inga edulis*), Así mismo, se constató por el tocón, residuos vegetales y por versiones de los vecinos del sector, la presunta tala de los individuos.

Figura 8. Evidencia de los residuos vegetales durante las intervenciones en el humedal la Candelaria en el municipio de Montelíbano – Córdoba.

En cuanto al aprovechamiento forestal fue posible cuantificar 16 individuos equivalentes a 20,42 m³ distribuida en 6 especies, sin embargo, se aclara que la intervención es considerablemente mayor, debido a que no se podría cuantificar, ya que la remoción y el relleno estaba en una etapa avanzada.
